## Prüfbericht / Test report

### Belastungstest / Load test

<b>Bezeichnung</b> Designation	Rahmenverbreiterung Frame extension	<b>Identifikation</b> Identification	Rahmenverbreiterung Frame extension
<b>Material</b> Material	Kunststoff Plastic	<b>Abmessungen</b> Dimensions	<b>Länge / Lenght</b> 600 mm <b>Breite / Width</b> 190 mm

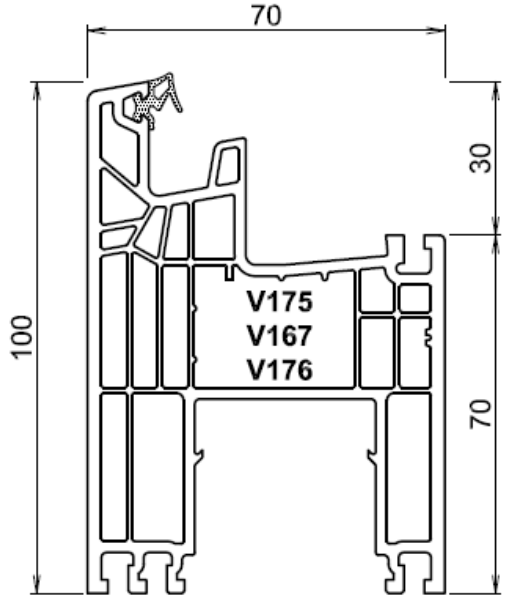
2662.L weiß mit lichtgrauer Dichtung 2662.D foliert mit schwarzer Dichtung
Profilnummer	Kömmerling Invitra V175
Rahmenmaterial	Kunststoff / geschäumtes Paneel – FRINORM Unterbauelement für Kunststoff-Balkontür
Gesamtaußenabmessung	Länge: 600 mm Breite: 190 mm

Befestigung Rahmenprofil	In Rahmenverbreiterung geklippt und mit zwei Schrauben verschraubt
Schraube Befestigung Rahmenprofil	Senk-Spanplattenschrauben 6x130
Verschraubung Rahmenprofil auf Rahmenverbreiterung	
Einschub in Rahmenprofil Rechteckige Stahleinlage	
Einschub in Rahmenprofil U-Stahleinlage	
Schraube Auszugversuche	4,8 x 19/ Torx 25 – Stahl 450 HV ISO 1485 C
Anzahl Elemente	6 Stk. Druckversuch 5 Stk. Schraubenauszug
<b>Bearbeiter</b>	
Name	Norman Frick

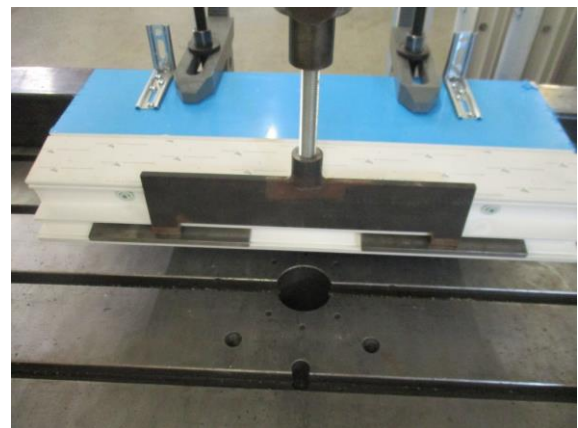
Einbau Druckversuch

Die Rahmenverbreiterung wird auf den Maschinentisch aufgespannt. Der Lastangriff erfolgt über einen Druckstempel (Druckversuche) und eine Auszugsvorrichtung (Schraubenauszug).

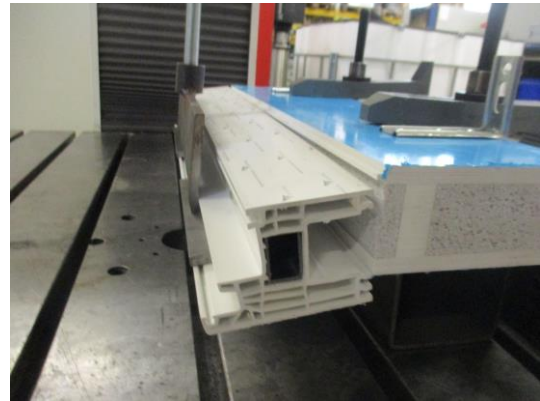
Versagensbilder

Probennr. P18/286	Bruchlast [N]	5% Fraktilwert [N]	Versagensursache
_01	1.940	<b>1.352</b>	Rahmenprofil löst sich von der Rahmenverbreiterung
_02	1.770		Rahmenprofil löst sich von der Rahmenverbreiterung
_03	1.680		Rahmenprofil löst sich von der Rahmenverbreiterung

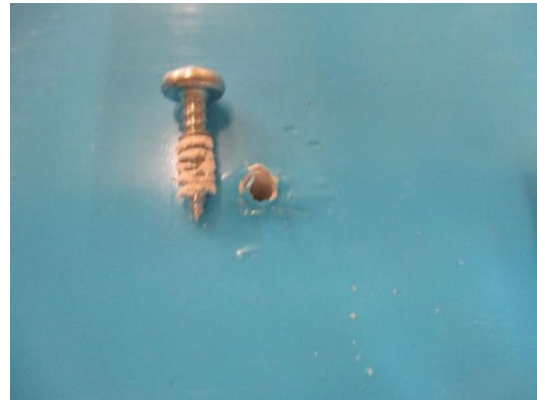
Versagensbilder

Probennr. P18/286	Bruchlast [N]	5% Fraktilwert [N]	Versagensursache
_07	786	<b>613</b>	Schraubenauszug
_08	648		Schraubenauszug
_09	771		Schraubenauszug
_10	743		Schraubenauszug
_11	744		Schraubenauszug
